**STRUČNA PODLOGA ZA OCJENU O POTREBI PROCJENE UTJECAJA ZAHVATA
NA OKOLIŠ**

Obilaskom terena uočena je erozija na lijevoj obali rijeke Drave, rkm 214+400 kod Novačke.

Zahvat se sastoji od **izgradnje posmjerne gradnje** na mjestu ostataka postojeće obaloutvrde.

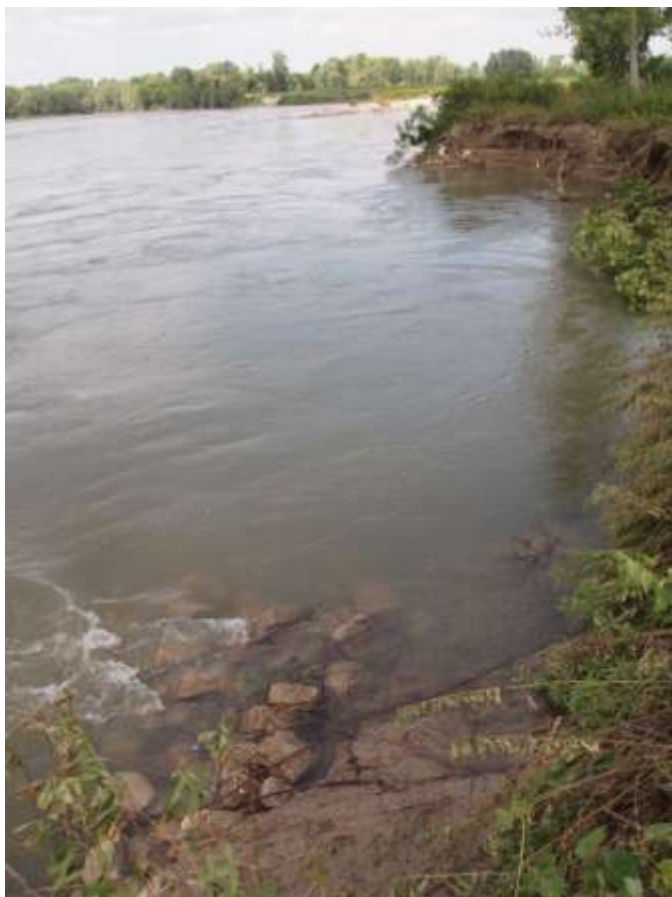
Slika 2. Fotografija na kojoj je vidljiva erozija i ostaci obaloutvrde

Na mjestu oštećenja nalaze se ostaci postojeće obaloutvrde građene 70-tih godina prošlog stoljeća.

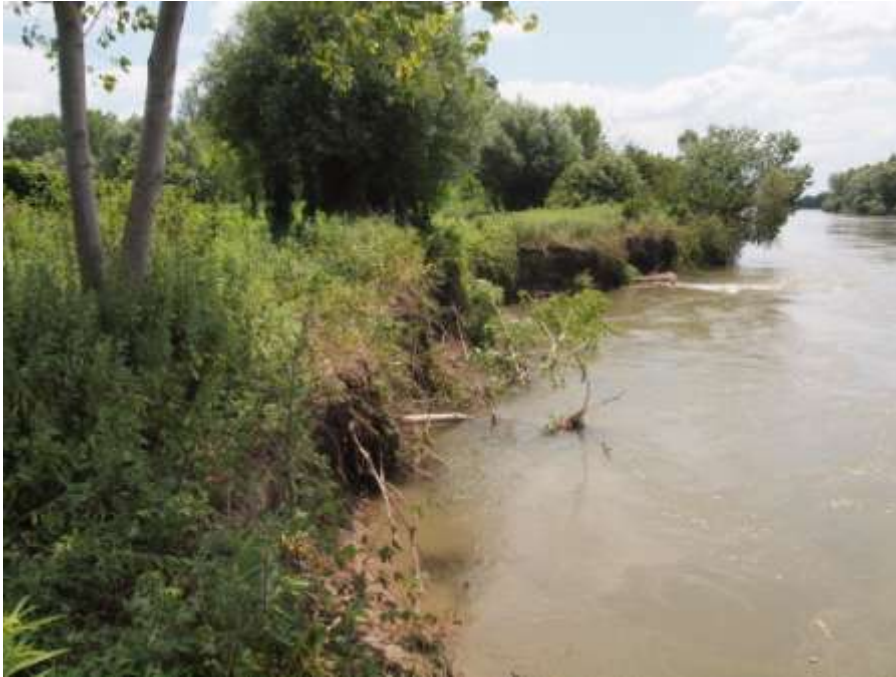
Slika 3. Erozija obale

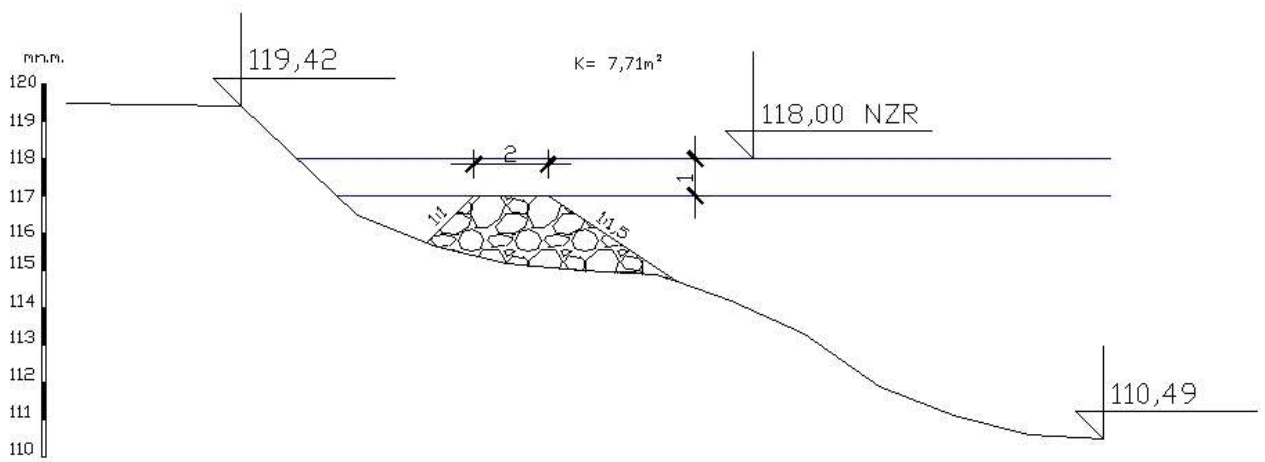
Slika 4. Poprečni profil s predloženim rješenjem odnosno izvedbom posmjerne gradnje

Poprečni profil posmjerne gradnje sastoji se od krune širine 2 m na koti NZR (nivoa za regulaciju) -1 m, nagiba pokosa prema obali 1:1, a prema vodi 1:1.5.

Tijelo posmjerne gradnje izvodi se od lomljenog kamena Ø20-40 cm.

Dužina	60m
Pokosi posmjerne gradnje	1:1, 1:1,5
Širine krune posmjerne gradnje	2 m

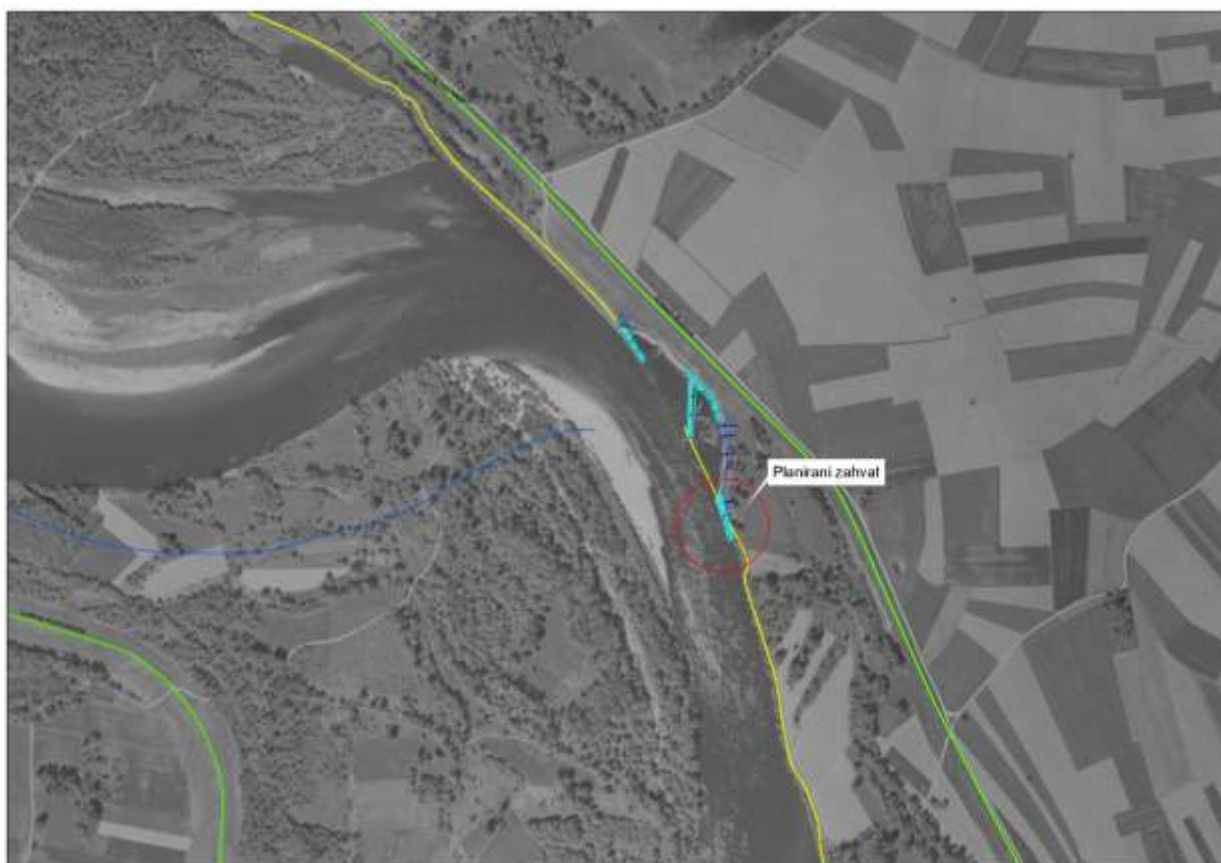
Slika 6. Situacija s ucrtanim zahvatom koji prikazuje odnos prema postojećim zahvatima, postojeći nasip (zeleno), postojeće vodnegrađevine iz Hidrografskog atlasa rijeke Drave snimljene 2000.g. (žuto), postojeće gradnje (svijetlo plavo), snimka obale iz V.mj. 2011. (tamno plavo), planirani predmetni zahvat (u krugu – svijetloplavo), sve na DOF podlozi iz 2003.g.
