1. Podaci o lokaciji i opis lokacije zahvata

Planirani zahvati na području Koprivničko – križevačke županije:

1. Rijeka Drava –rkm 236 kod Legrada

Izvođenje radova (zaštitne kamene obloge obale) na održavanju korita i desne obale rijeke Drave na rkm 236 kod Legrada.

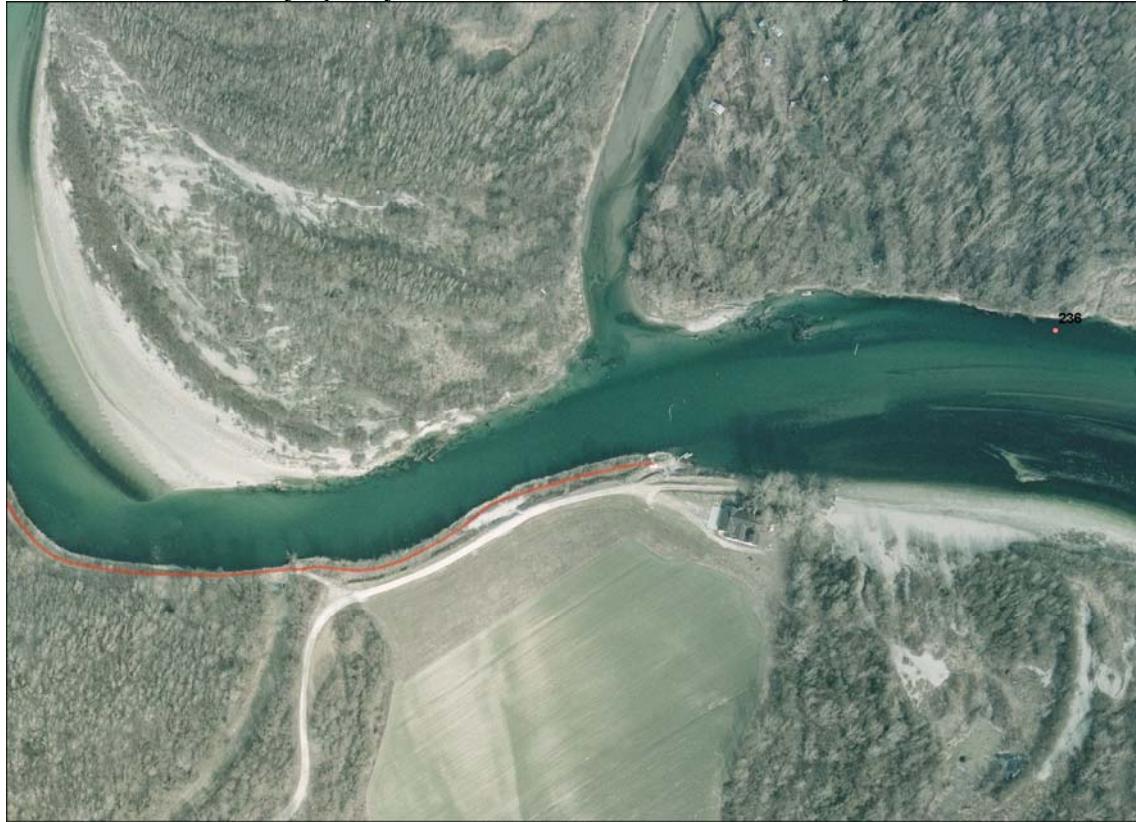
slika 1.1 – trenutno stanje, postojeća obalouvrda označena crvenom bojom

Na dijelu desne obale rijeke Drave rkm 236 kod Legrada, unatrag par godina intenzivirana je erozija obale u dužini od oko 60 m. Na eroziju izravan utjecaj ima rukavac između rijeke Mure i Rijeke Drave označen na slici 1.4. Uzvodno su stare vodne građevine za zaštitu obale koje će nastaviti li se erozija obale, urušiti.

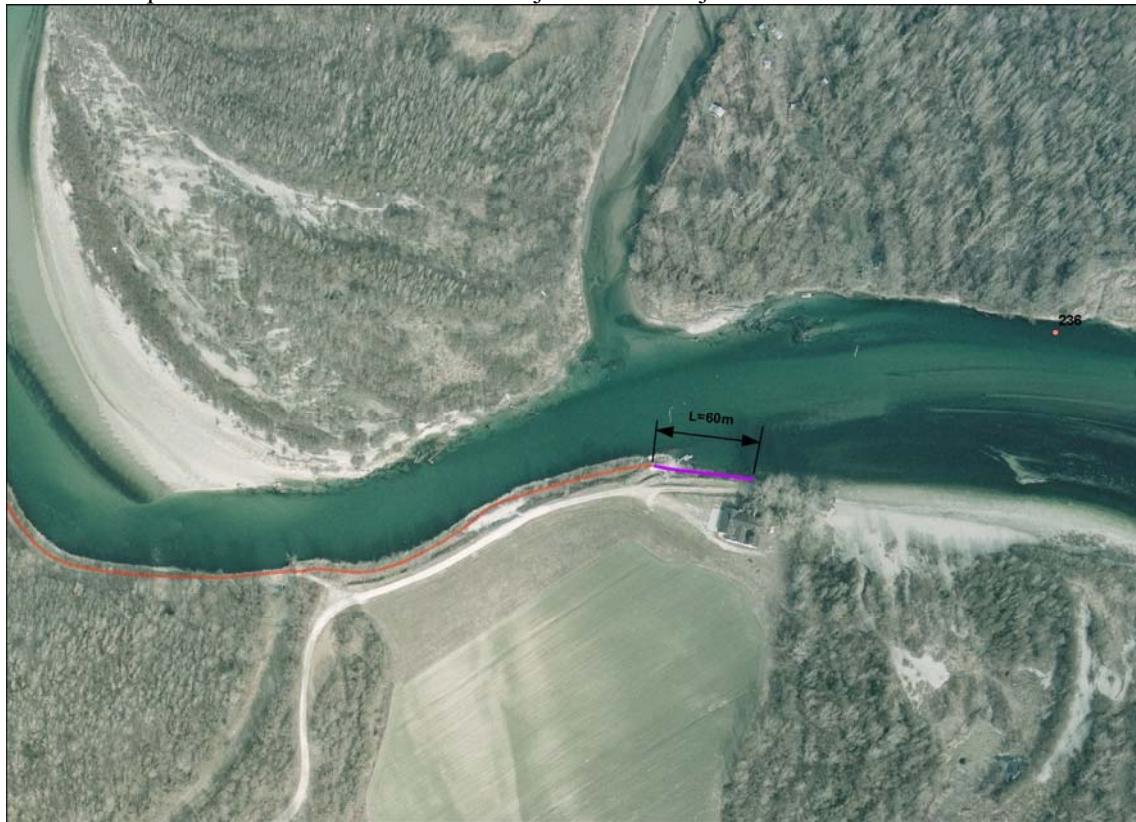
Slika 1.2. – planirana obalouvrda označena ljubičastom bojom

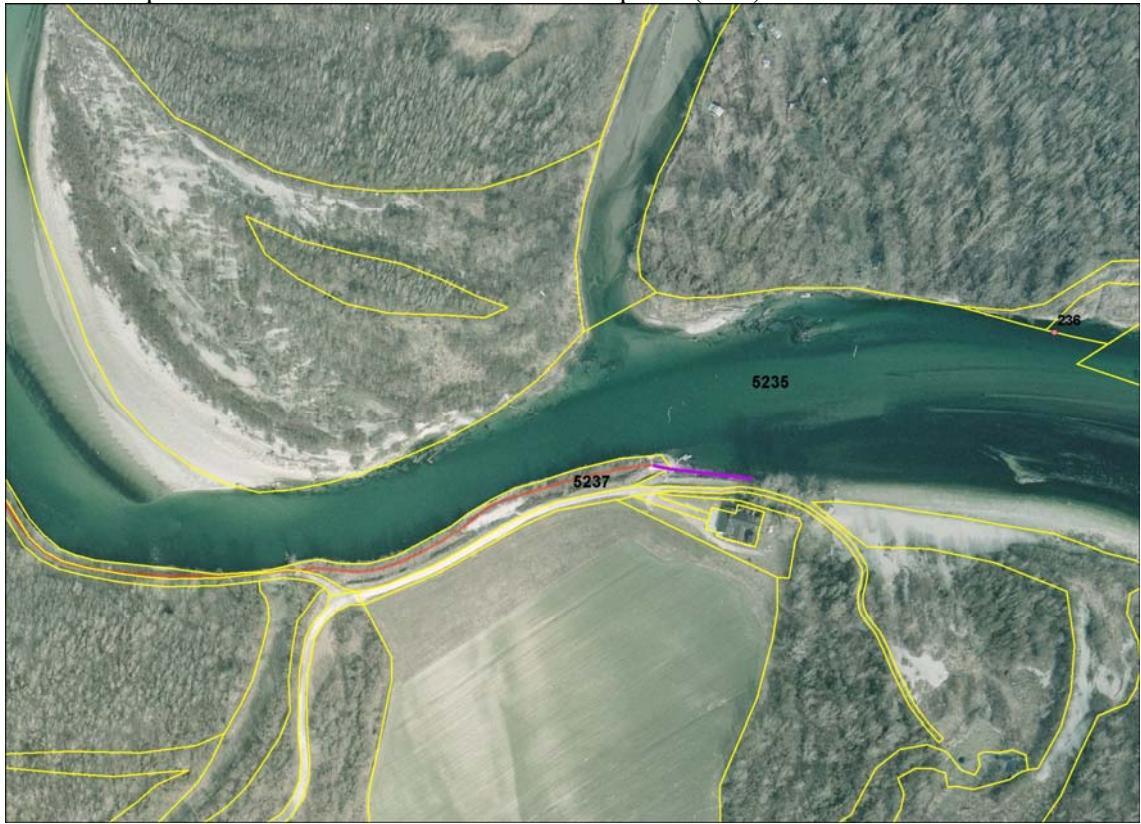
Slika 1.3. – planirani zahvat ucrtan na katastarskom planu (žuto)

Radovi će se izvoditi na **kčbr. 5235 k.o. Legrad**, u općini Legrad.

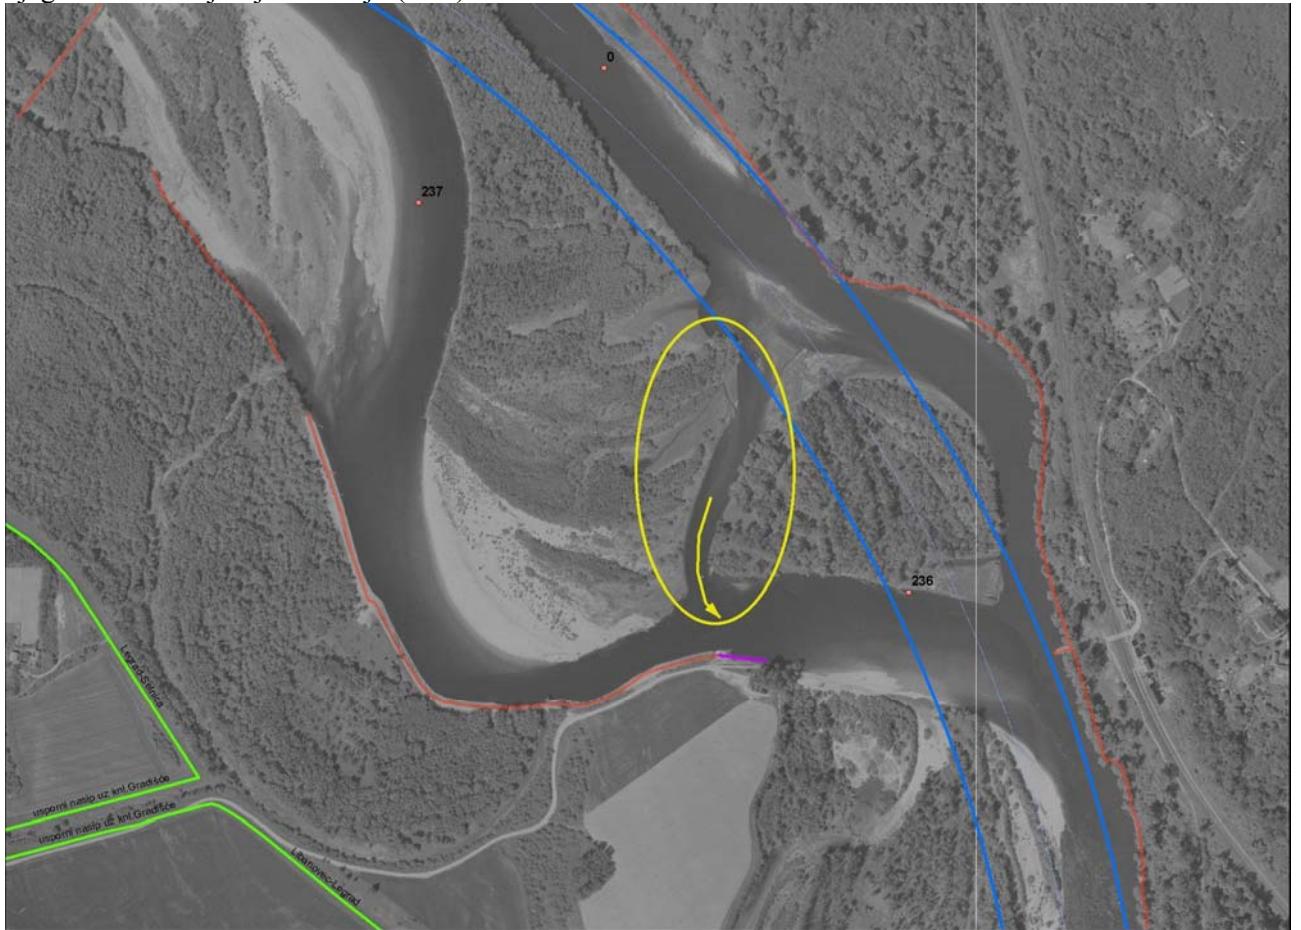
Slika 1.4. – šira situacija sa prikazom regulacijske linije (plavo), postojećim nasipima (zeleno), postojećim vodograđevinama (crveno) i planiranom obalouvrdom (ljubičasta), rukavac između r. Mure i r. Drave i njegov izravan utjecaj na eroziju (žuto)

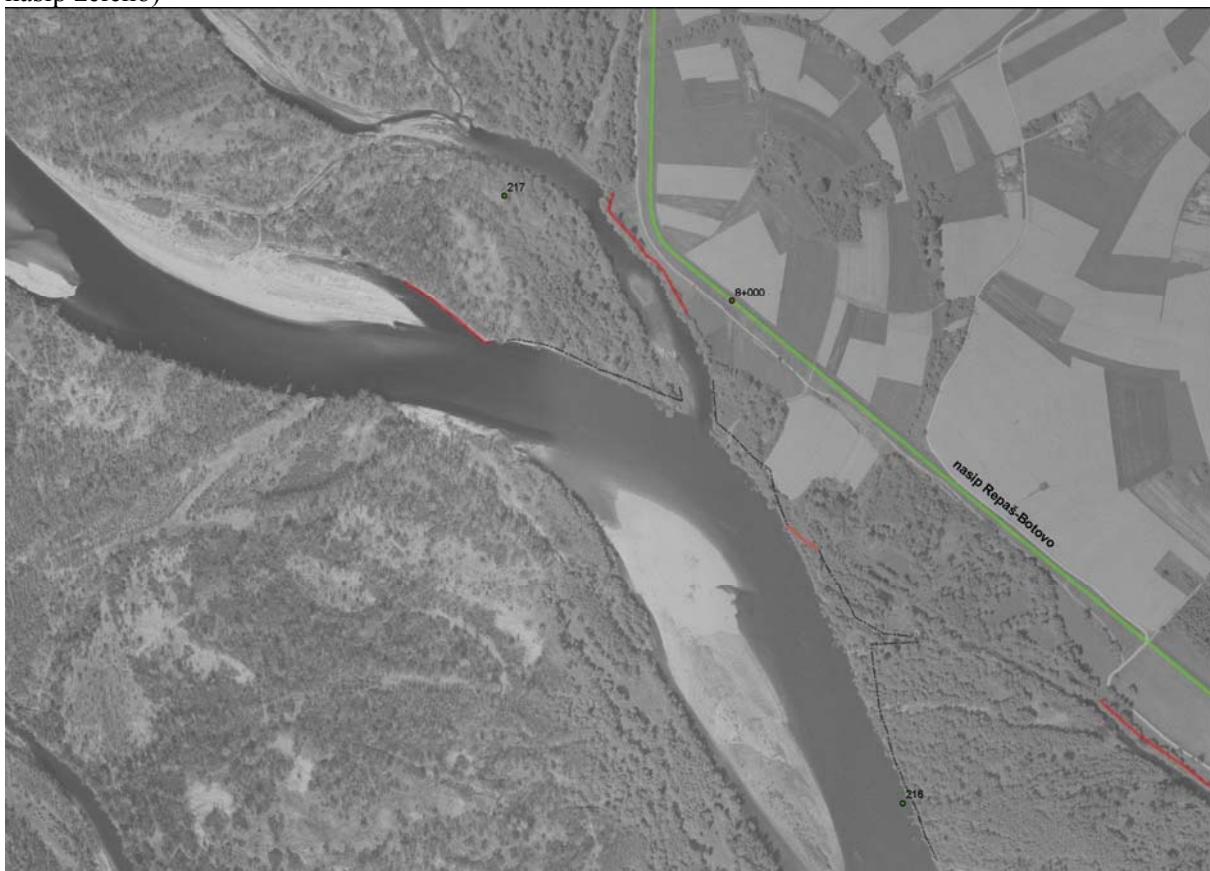
slika 2.1 – trenutno stanje (postojeća obala crno isprekidano, postojeće vodograđevine crveno, postojeći nasip zeleno)

Na dijelu lijeve obale rijeke Drave rkm 216,5 kod Komatničke, unatrag pet godina intenzivirana je erozija obale s urušavanjem zemljišta, kultura i stabala u koritu rijeke u dužini od oko 320 m. Na tom dijelu korita u blizini je lijevoobalni nasip Botovo – Repaš, a ujedno je potrebno zaštititi nizvodne zaštitne oblage.

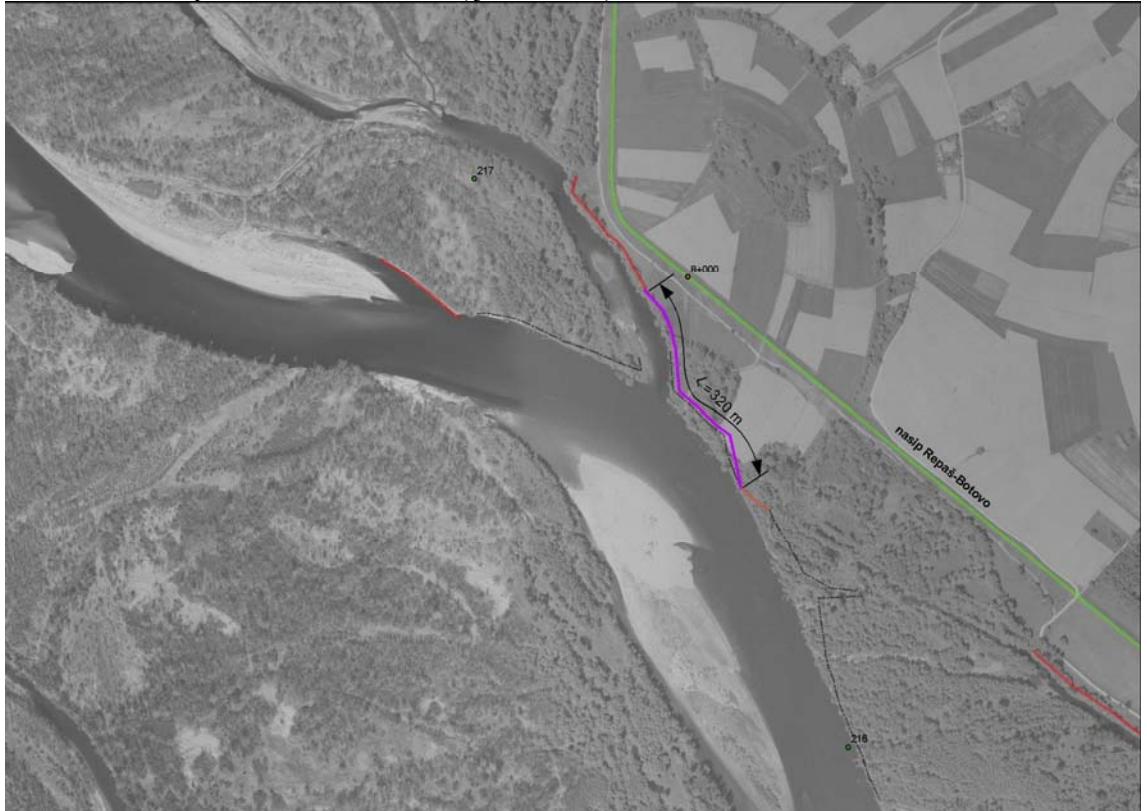
Slika 2.2. – planirana obaloutvrda (ljubičastom)

Izvođenje radova (zaštitne kamene obloge obale) na održavanju korita i lijeve obale rijeke Drave na rkm 216,5 kod Komatničke.

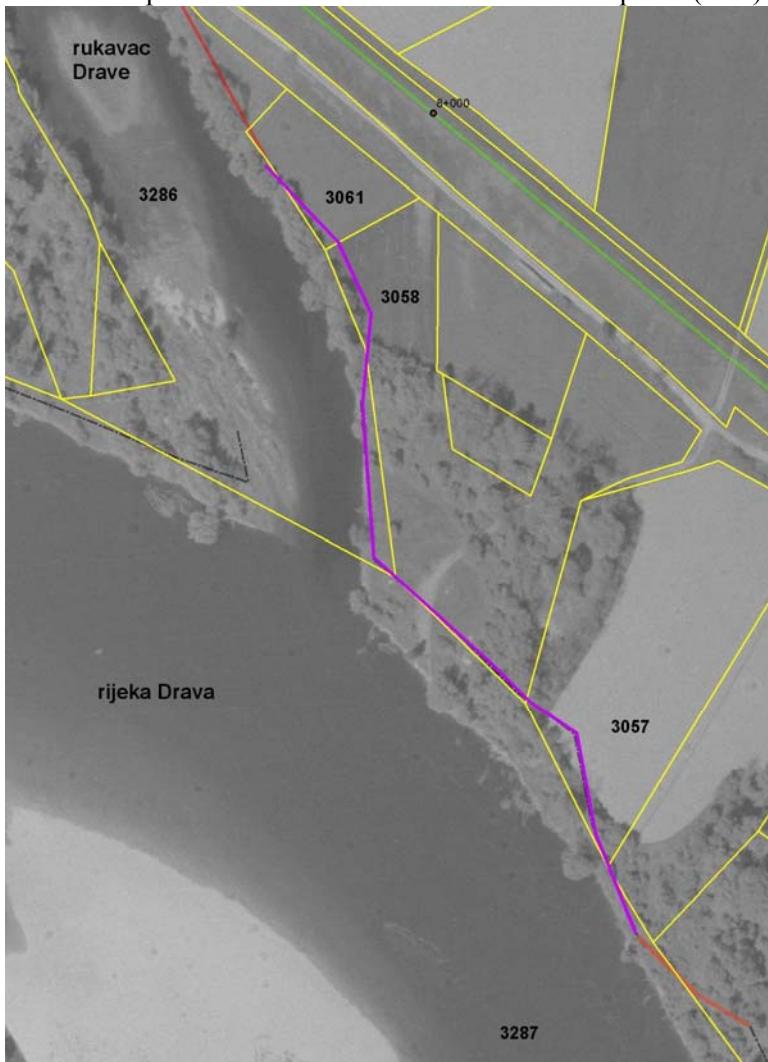
Slika 2.3. – planirani zahvat ucrtan na katastarskom planu (žuto)

Radovi će se izvoditi na kčbr. 3057, 3058, 3061, 3286, 3287 k.o. Gola u općini Gola.

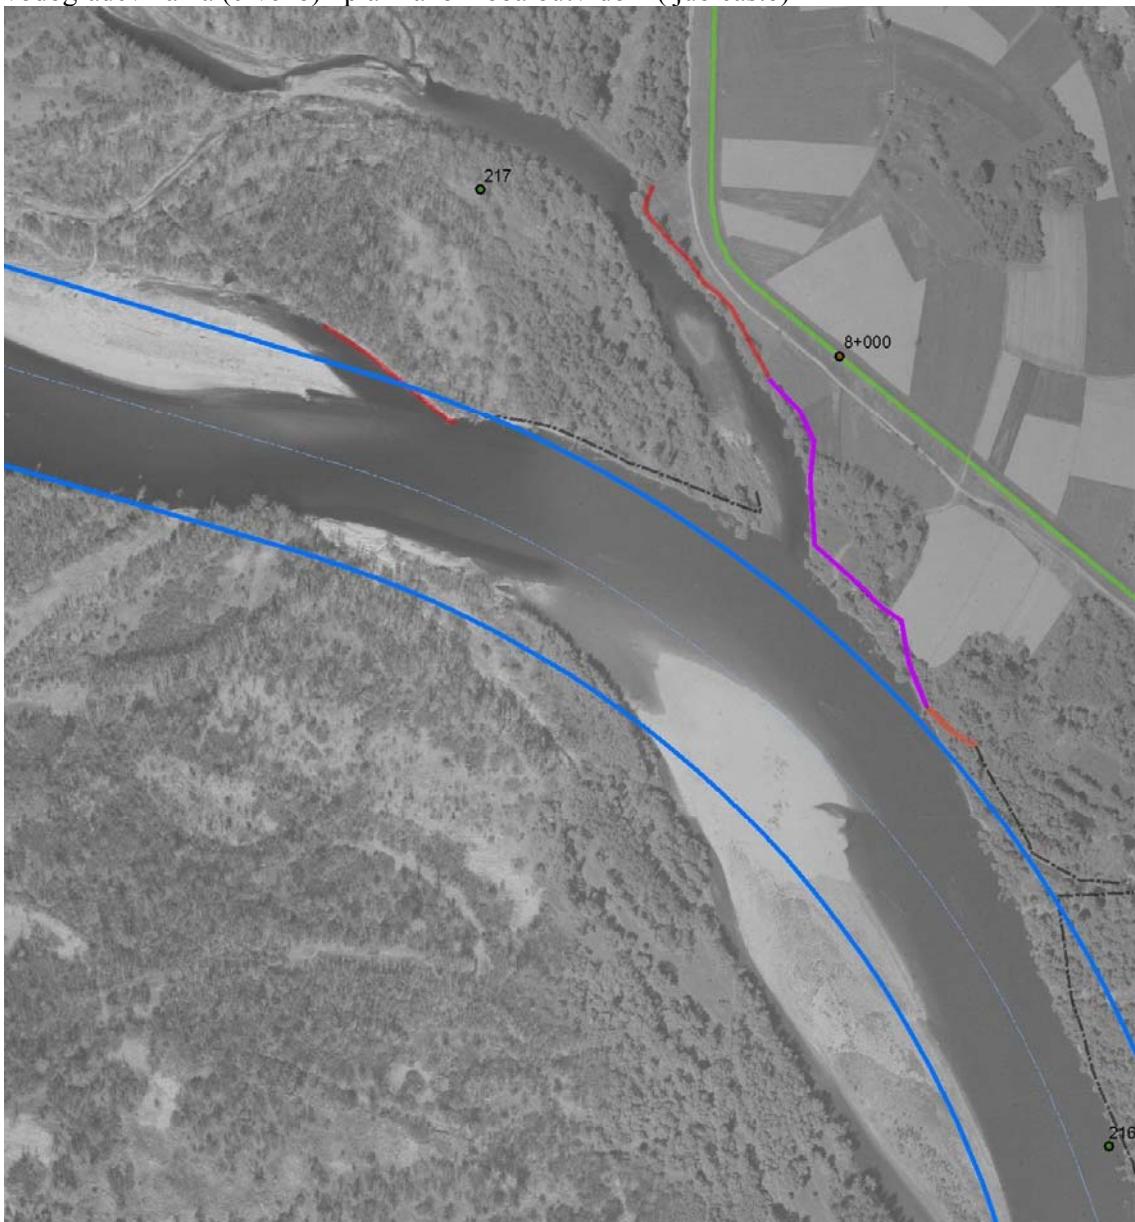
Slika 2.4. situacija sa prikazom regulacijske linije (plavo), postojećim nasipima (zeleno), postojećim vodograđevinama (crveno) i planiranom obaloutvrdom (ljubičasto)

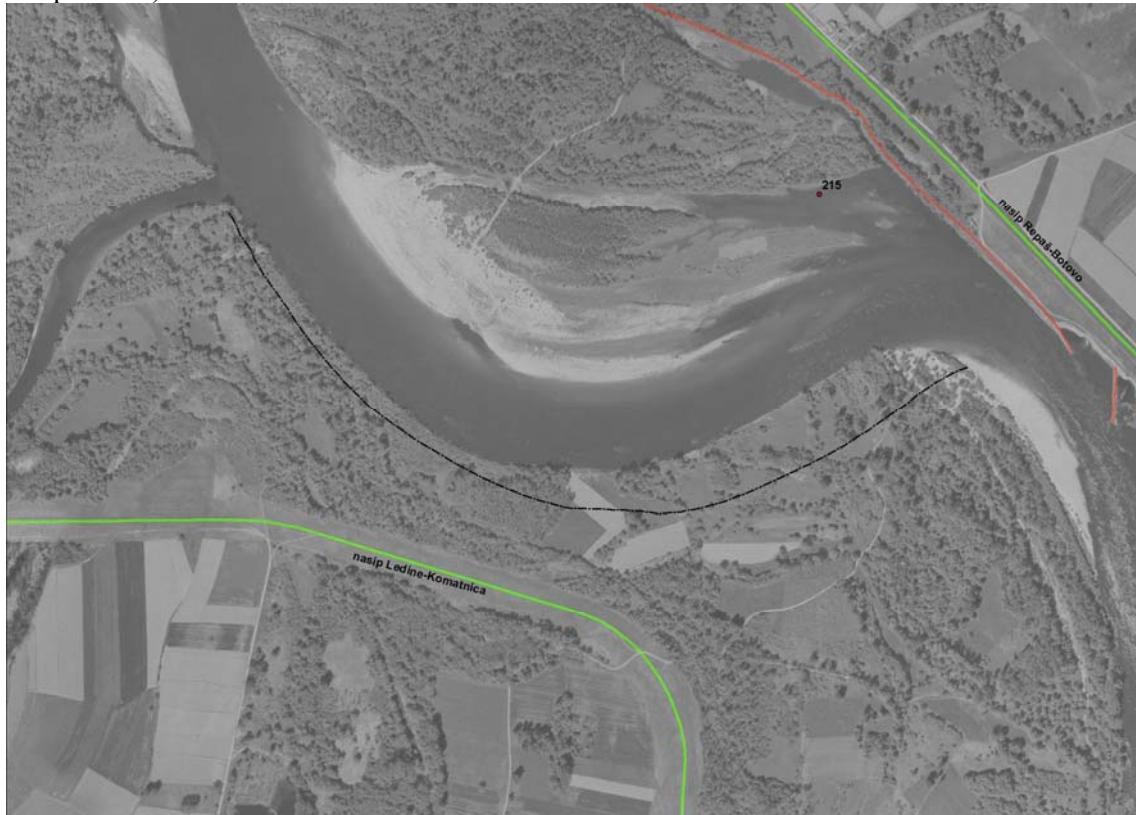
slika 3.1 – trenutno stanje (postojeća obala crno isprekidano, postojeće vodograđevine crveno, postojeći nasip zeleno)

Na dijelu desne obale rijeke Drave rkm 215 kod Novačke – Gabajeva Greda nestabilnost korita se očituje u premještanju matice rijeke koja izaziva vrlo intenzivnu eroziju desne obale. Ukupna dužina planiranih vodograđevina kojima će se ujedno zaštiti desnoobalni nasip Ledine – Komatnica iznosi nešto više od 900 m.

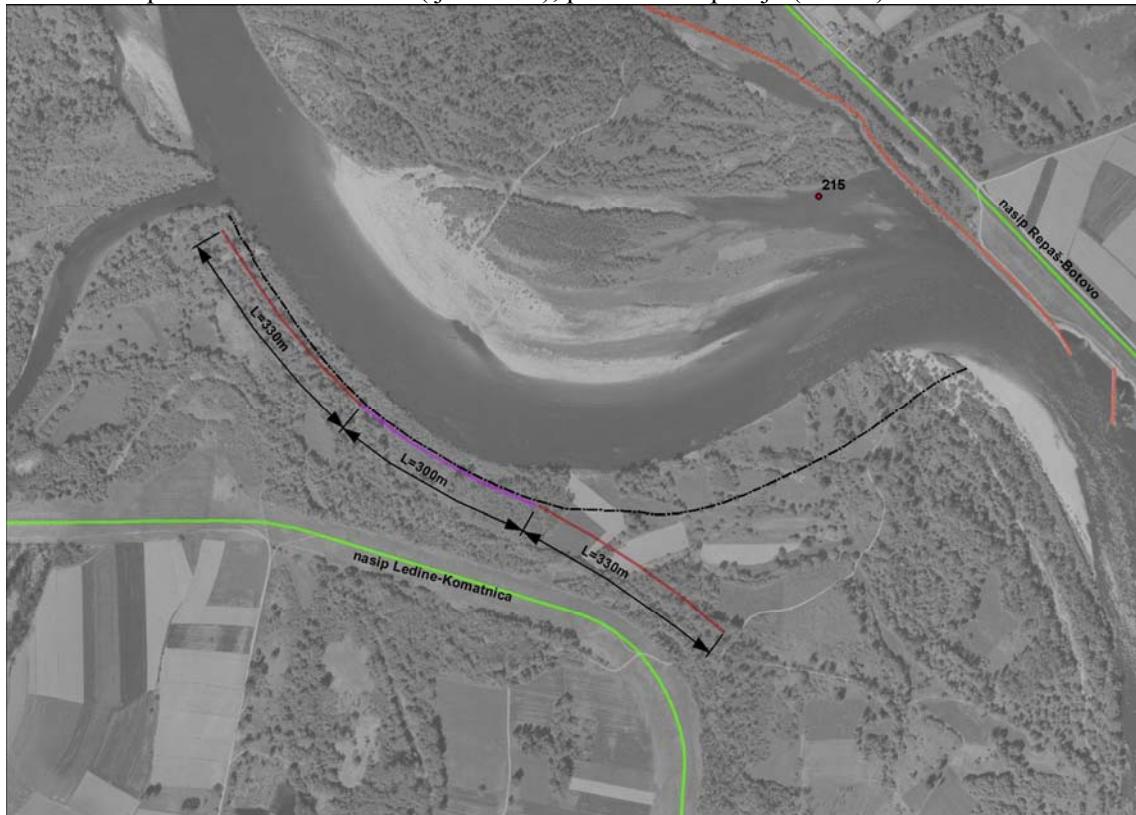
Slika 3.2. – planirana obalouvrda (ljubičasto), planirana deponija (smeđe)

Izvođenje radova (zaštitne kamene obloge obale i regulacijske deponije - naslage) na održavanju korita i desne obale rijeke Drave na rkm 215 kod Novačke.

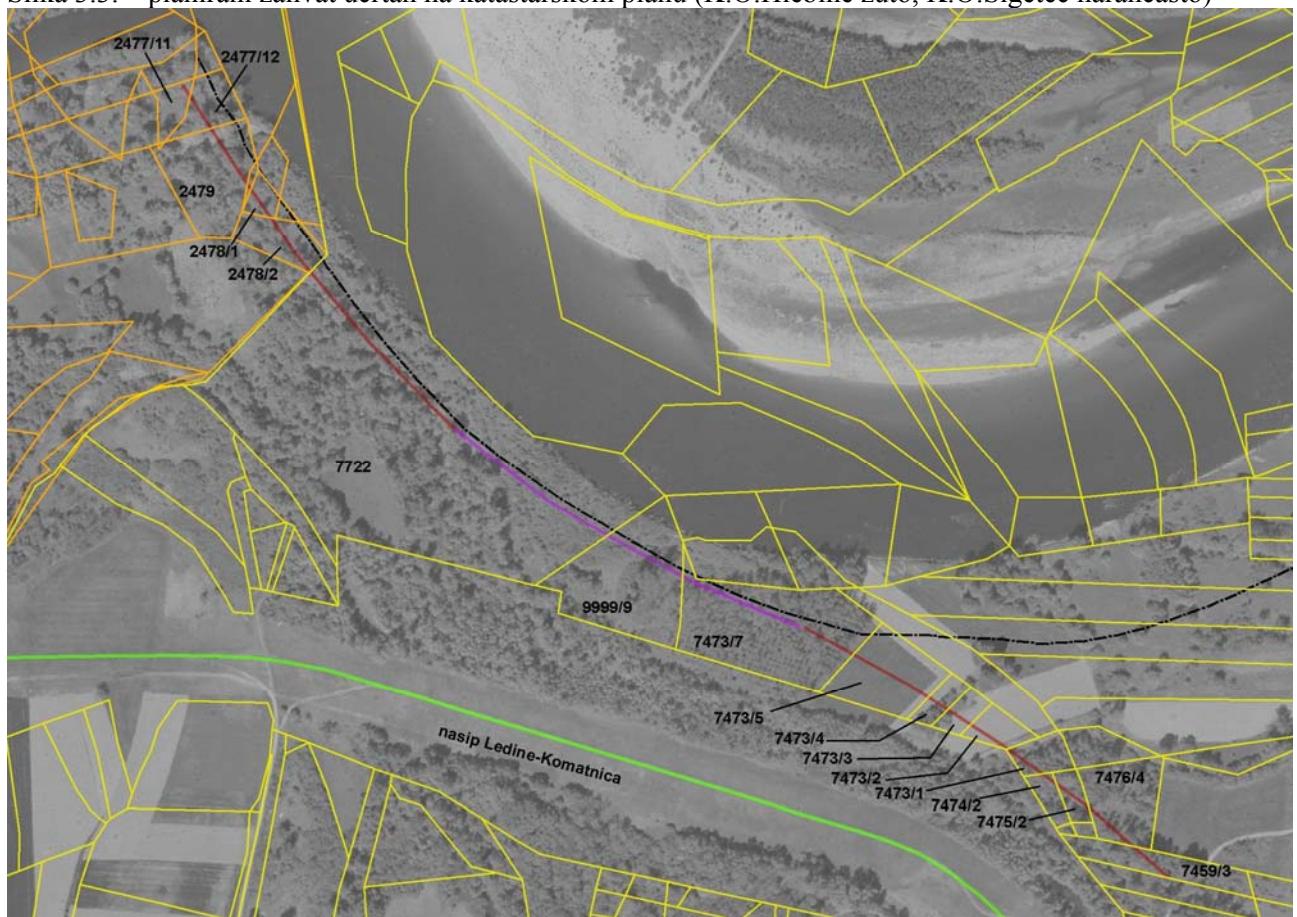
Slika 3.3. – planirani zahvat ucrtan na katastarskom planu (K.O.Hlebine žuto, K.O.Sigeteč narančasto)

Radovi će se izvoditi na kčbr. 7459/3, 7473/1, 7473/2, 7473/3, 7473/4, 7473/5, 7473/7, 7474/2, 7475/2, 7476/4, 7722, 9999/9, k.o. Hlebine u općini Hlebine i na kčbr. 2477/11, 2477/12, 2478/1, 2478/2, 2479, k.o. Sigurec u općini Peteranec.

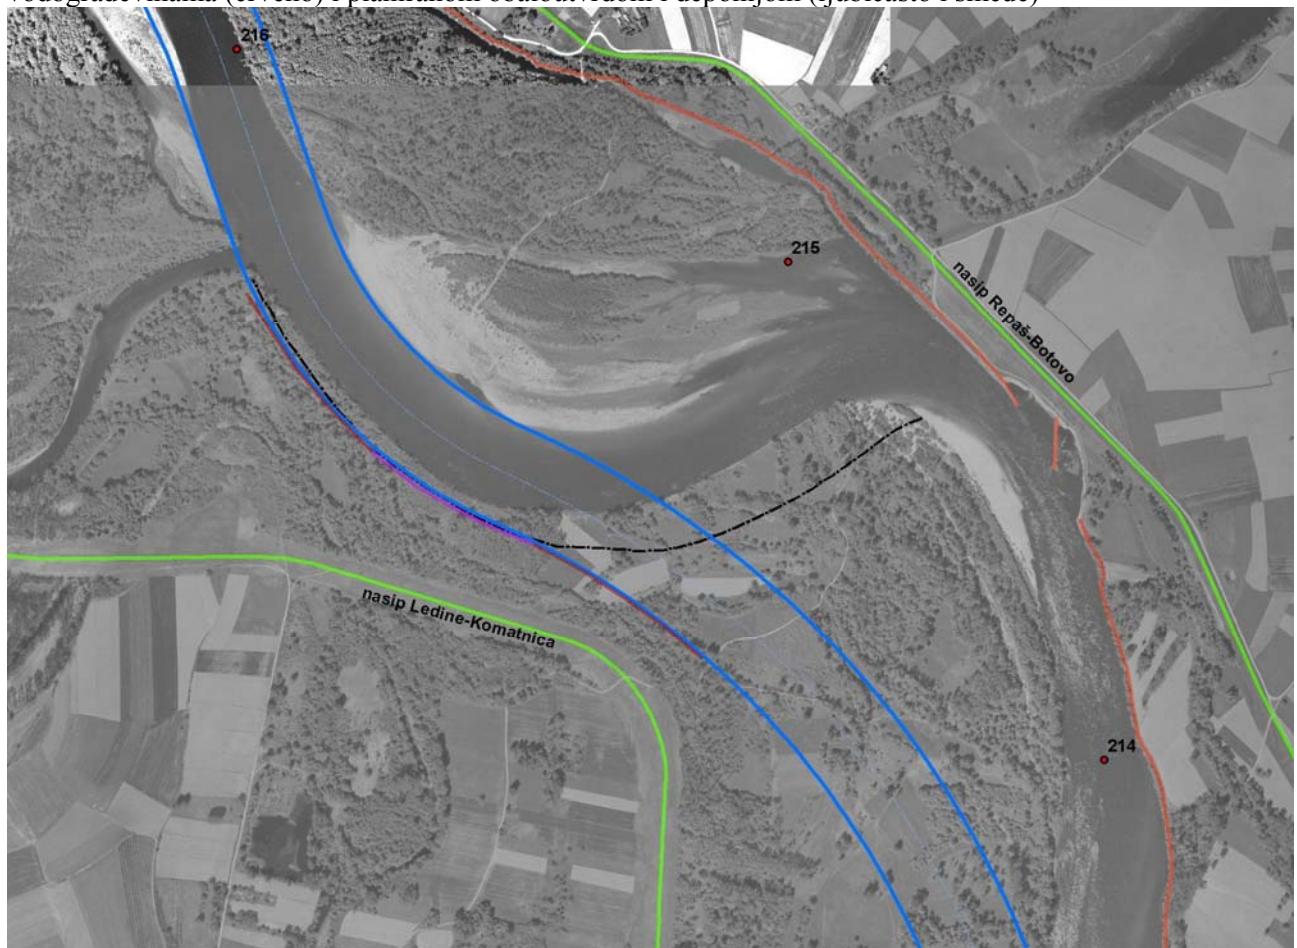
Slika 3.4. situacija sa prikazom regulacijske linije (plavo), postojećim nasipima (zeleno), postojećim vodograđevinama (crveno) i planiranom obalouvrdom i deponijom (ljubičasto i smeđe)

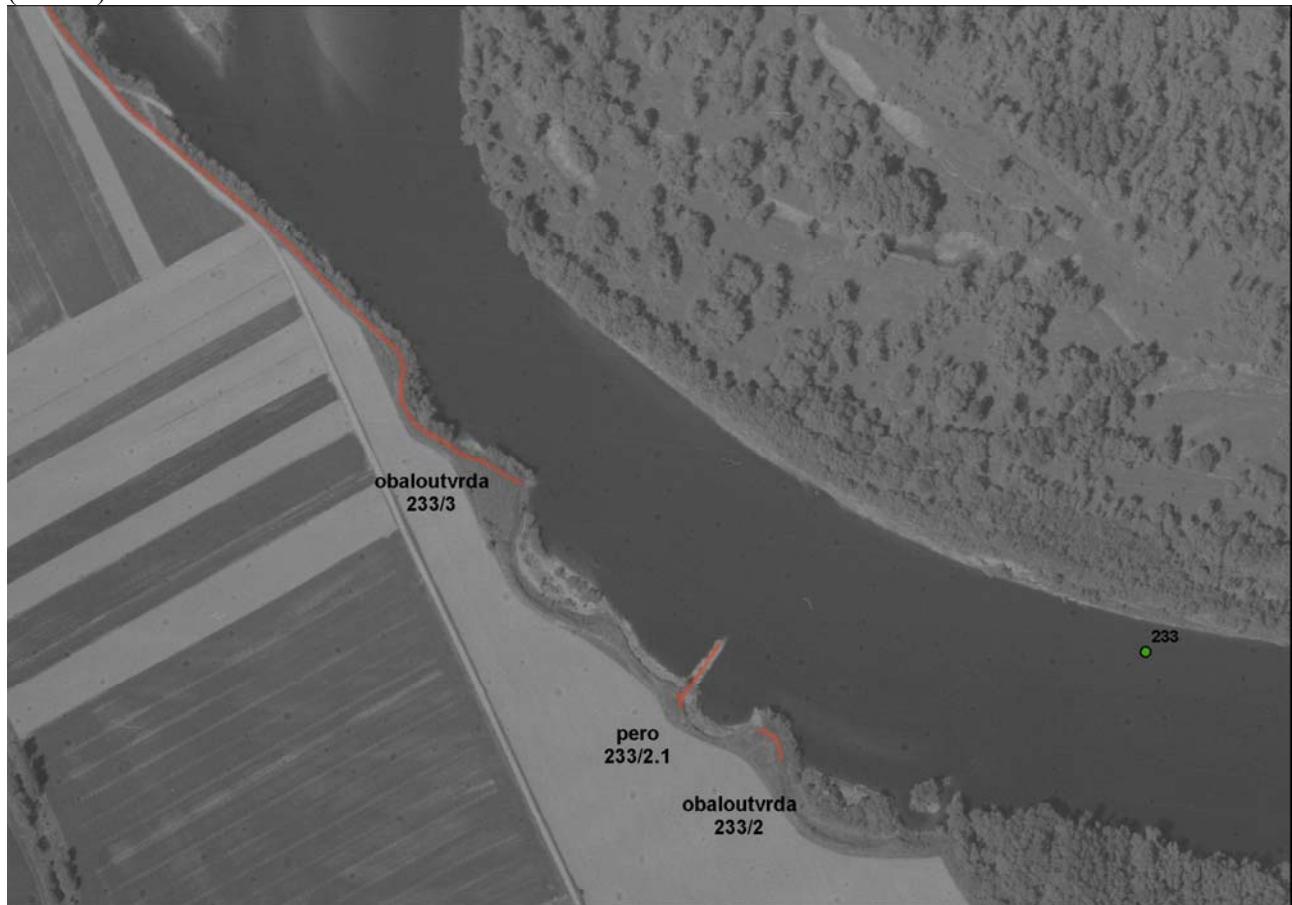
slika 4.1 – trenutno stanje sa postojećim vodograđevinama
(crveno)

Na dijelu desne obale rijeke Drave rkm 233,3 kod Libanovca, proteklih dvadesetak godina zbog uzvodnih promjena na ušću rijeke Mure u Dravu, praćena je erozija. Povremeno su građene vodograđevine koje su usporile eroziju obale, a djelomično je i zaustavile. Praćenjem događanja kod rkm 233,5 u posljednjih nekoliko godina intenzivirana je erozija obale u okolini vodograđevine (pera) na dva mesta dužine oko 60 m. Predviđa se izvođenje zaštite obale na dva mesta u dužini od 60 m, te kosa gradnja (pero) do regulacijske linije u dužini od oko 40 m.

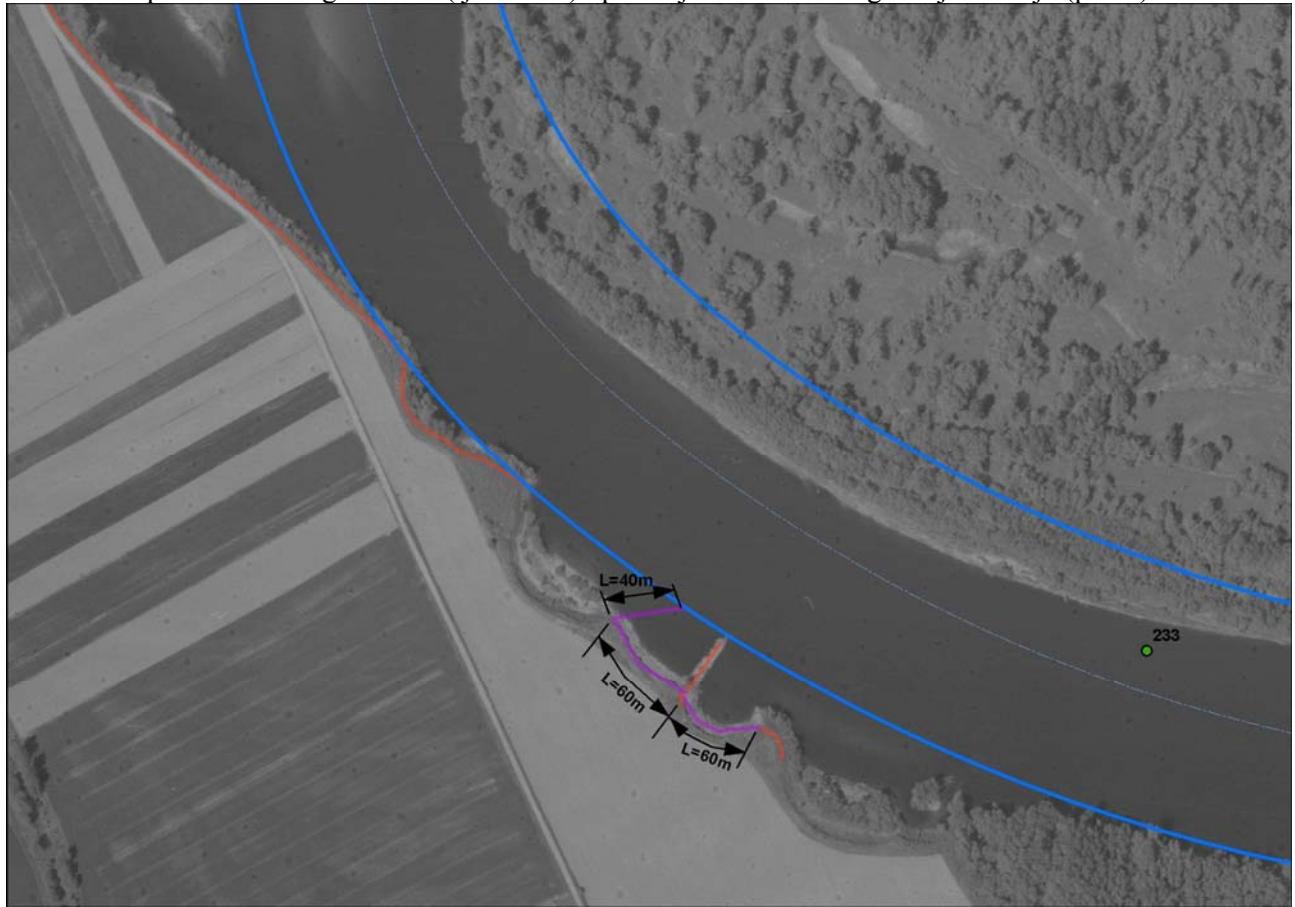
Slika 4.2. – planirane vodograđevine (ljubičasto) i položaj u odnosu na regulacijsku liniju (plavo)

Izvođenje radova (dvije zaštitne kamene obloge obale i pero) na održavanju korita i desne obale rijeke Drave na rkm 233,5 kod Libanovca .

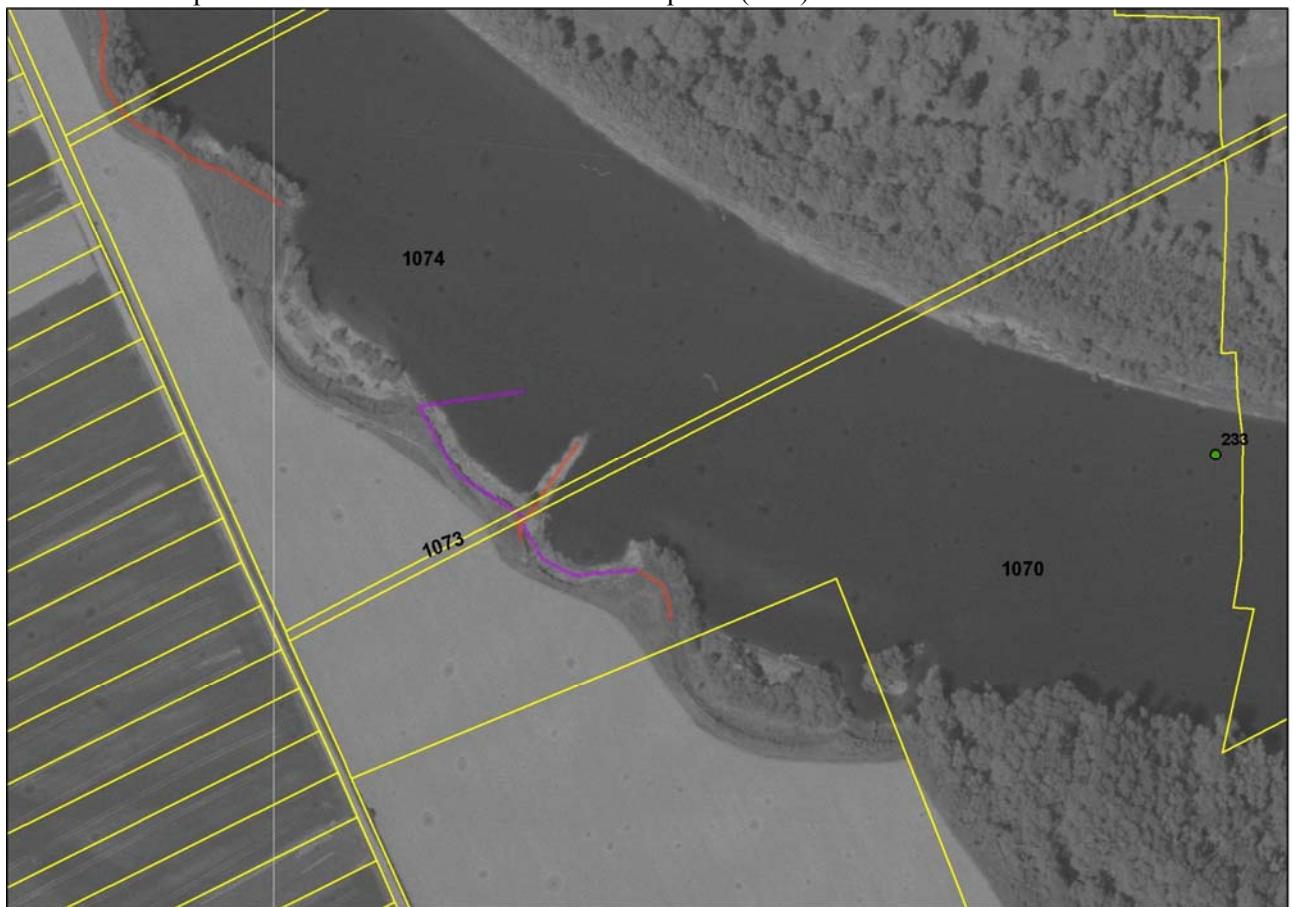
Slika 4.3. – planirani zahvat ucrtan na katastarskom planu (žuto)

Radovi će se izvoditi na kčbr. 1070, 1073, 1074 k.o. Đelekovec u općini Đelekovec.
